PROGRAM PRAC KONSERWATORSKICH
polichromii sklepień nawy głównej, prezbiterium oraz absyd
według projektu Karola Dąbrowskiego
we wnętrzu kościoła parafialnego
p.w. św. Stanisława Biskupa i Męczennika w Osieku.

Inwestor: Parafia Rzymskokatolicka p.w. św Stanisława Biskupa i Męczennika w Osieku
28-221 Osiek, ul. Mickiewicza 30

Autorzy opr: mgr Paweł Sobczyński -dyplomowany konserwator dzieł sztuki
nr dyplomu 7436 WKiRDS ASP w Warszawie

Osiek, marzec 2024

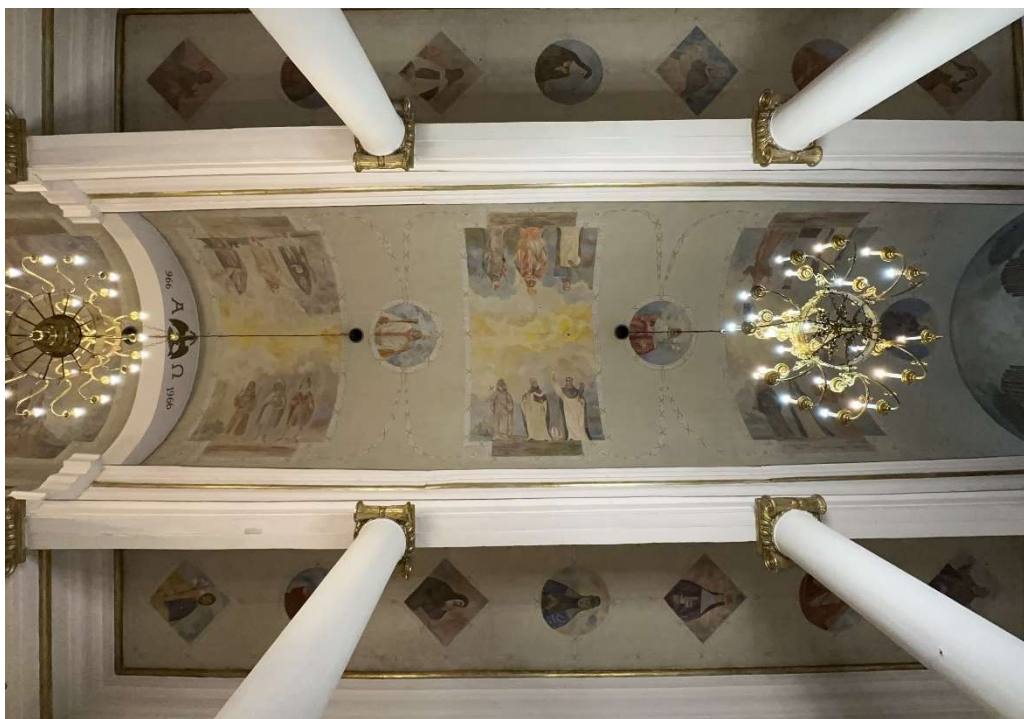
Polichromia występuje na sklepieniu nawy głównej i prezbiterium oraz w absydach kaplic. Większe figuralne kompozycje ujęto w uszatyh ramach, a mniejsze wizerunki świętych zamknięto w kołach lub rombach (Fot. 1).. Malowane obramienia to płasko ukazane liście lauru przewiązane co jakiś czas krzyżem z wstążki. Tematem obrazów są sceny z życia św. Stanisława i Wojciecha oraz Mieszka I ukazanego podczas Chrztu Polski (Fot. 2). Plafony na stropach kaplic ukazują sceny z życia Chrystusa i Matki Bożej Niepokalanej. Harmonijna kolorystyka scen zbudowana na palecie pigmentów ziemnych osadzona jest na delikatnym tle szaro - zielonym w nawie głównej, różowym i ugrowym w kaplicach. Farba kładziona z widocznymi pociągnięciami pędzla, wrażeniowo (Fot. 3).

Fot. 1 Polichromia ścienna z lat 1966-1967 autorstwa Karola Dąbrowskiego we wnętrzu kościoła parafialnego p.w. św. Stanisława Biskupa i Męczennika w Osieku. Widok stanu istniejącego części nawy głównej.

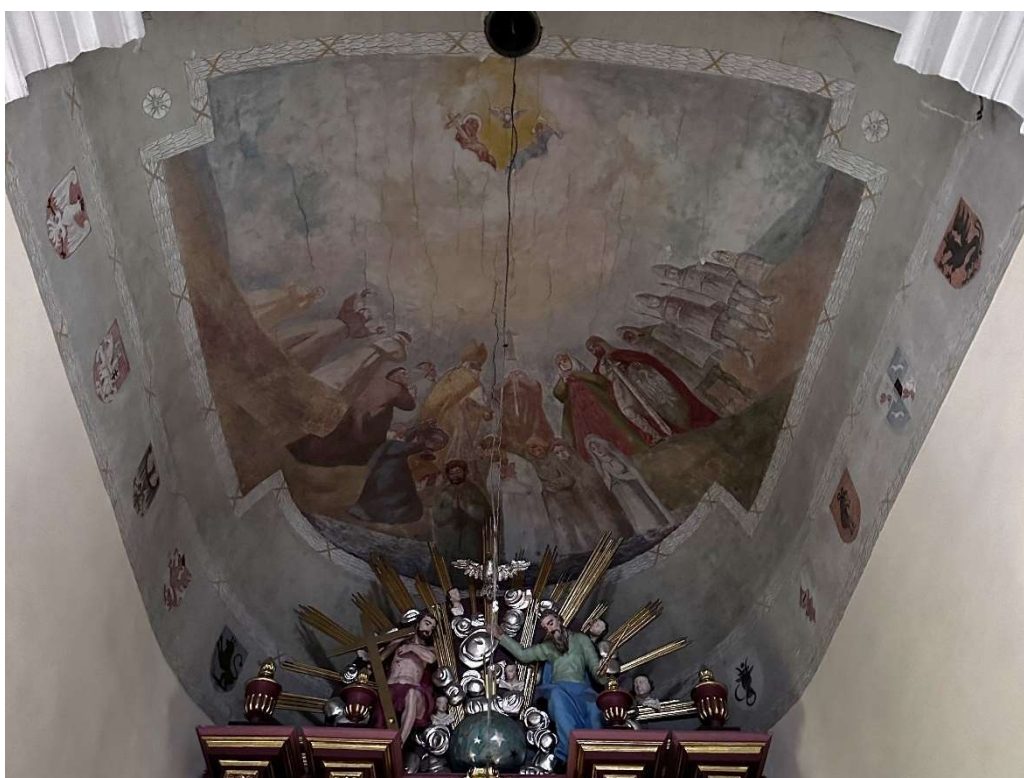
Fot. 2 Polichromia ścienna z lat 1966-1967 autorstwa Karola Dąbrowskiego we wnętrzu kościoła parafialnego p.w. św. Stanisława Biskupa i Męczennika w Osieku. Widok stanu istniejącego sklepienia prezbiterium.

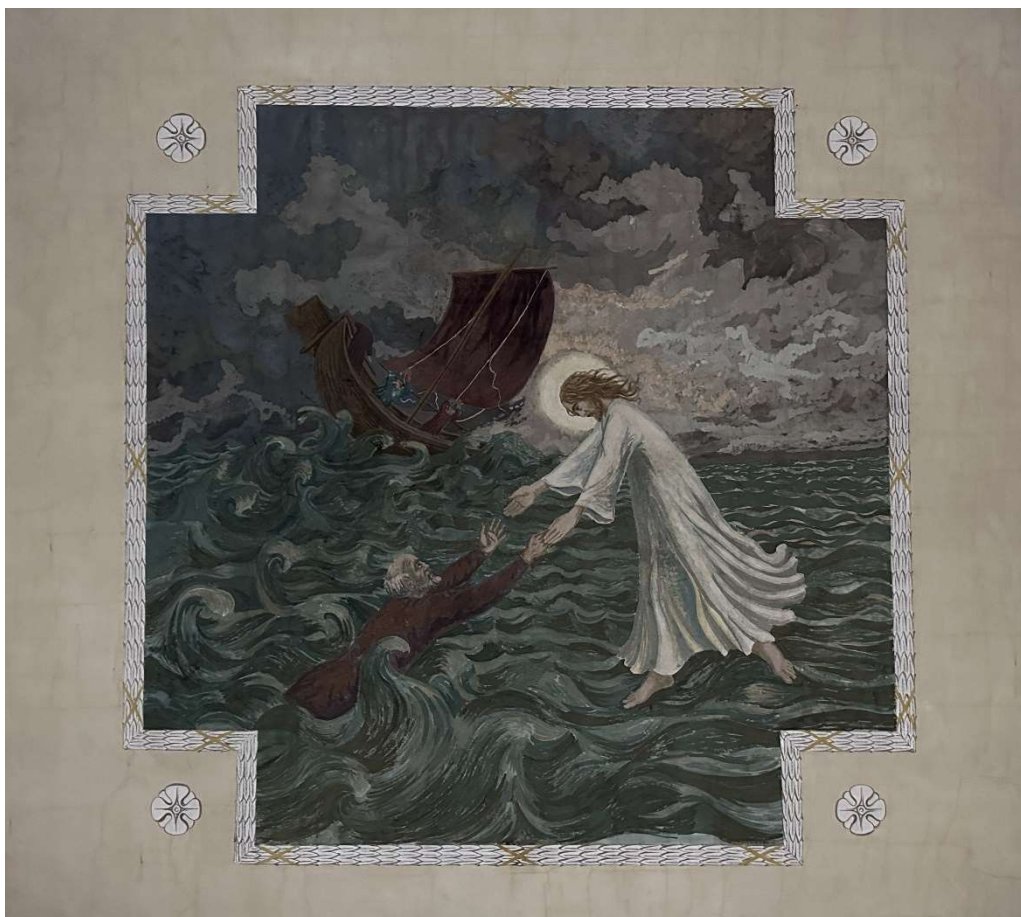
Fot. 3 Polichromia ścienna z lat 1966-1967 autorstwa Karola Dąbrowskiego we wnętrzu kościoła parafialnego p.w. św. Stanisława Biskupa i Męczennika w Osieku. Widok stanu istniejącego sklepienia kaplicy. Wrażeniowy sposób kładzenia plamy barwnej.

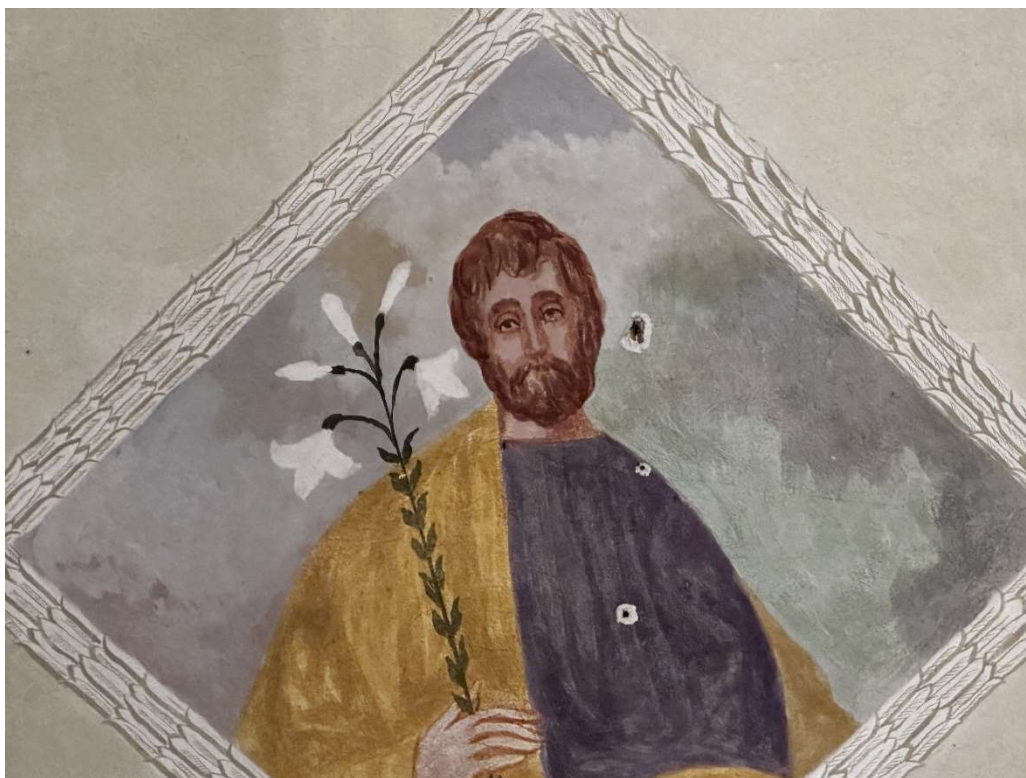
Ponadto, miejscowo widoczne są drobne ubytki tynku, których ciemny środek sugeruje, że mogły powstać wskutek mechanicznego wybicia lub korozji metalowego elementu mocującego trzciniowanie (Fot. 5).

Fot. 5 Polichromia ścienna z lat 1966-1967 autorstwa Karola Dąbrowskiego we wnętrzu kościoła parafialnego p.w. św. Stanisława Biskupa i Męczennika w Osieku. Widok stanu istniejącego. Siatka splekań wapiennego podłoża i ubytek pobiwały w apsydzie prezbiterium.

6. Uzupelnienie ubytków oraz spękań tynku kitem wapienno - piaskowym lub gotowym np. Keim Athenit.
7. Naprawa pęknięć tynków sklepień. Miejsca pęknięć zostaną odczyszczane z zabrudzeń i wypełnione metodą iniekcji z użyciem szybkowiązających środków mineralnych tj. Ledan, zaczyn z uszlachetnionego wapna i białego cementu. Największe pęknięcia zostaną i wypełnione zaprawą wapienną zbrojoną włóknem syntetycznym. Następnie na wypełnione miejsce pęknięcia nałożona zostanie drobna siatka z włókna szklanego i dwuwarstwowy tynk wapienny.
