# PROGRAM PRAC KONSERWATORSKICH

## Pomnika z 1931 roku Pamięci Piłsudczykom w Niekrasowie

Inwestor: Parafia Rzymskokatolicka p.w. Nawiedzenia Najświętszej Maryi Panny  
28-221 Osiek, Niekrasów:5

Niekrasów, 16 marca 2024

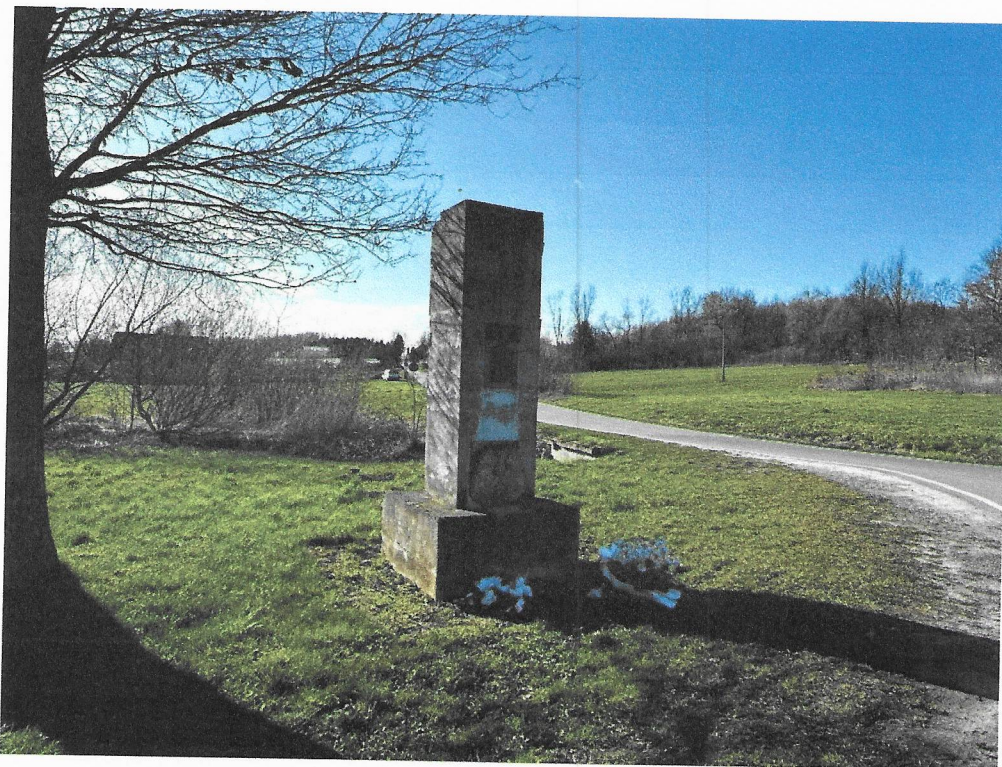
Fot. nr 1 Pomnik Pamięci Piłsudczykom z 1931 roku w Niekrasowie. Widok usytuowania obiektu.

Obelisk został wystawiony w 1931 roku jako upamiętnienie bohaterów Wojny Polsko-Bolszewickiej. Posiada prostą formę o szerokiej sześcienniej podstawie na którym posadowiono wydłużony, sześcienny obelisk. Obiekt wykonano z szalowanego betonu który obłożono dekoracyjną warstwą lastiko.

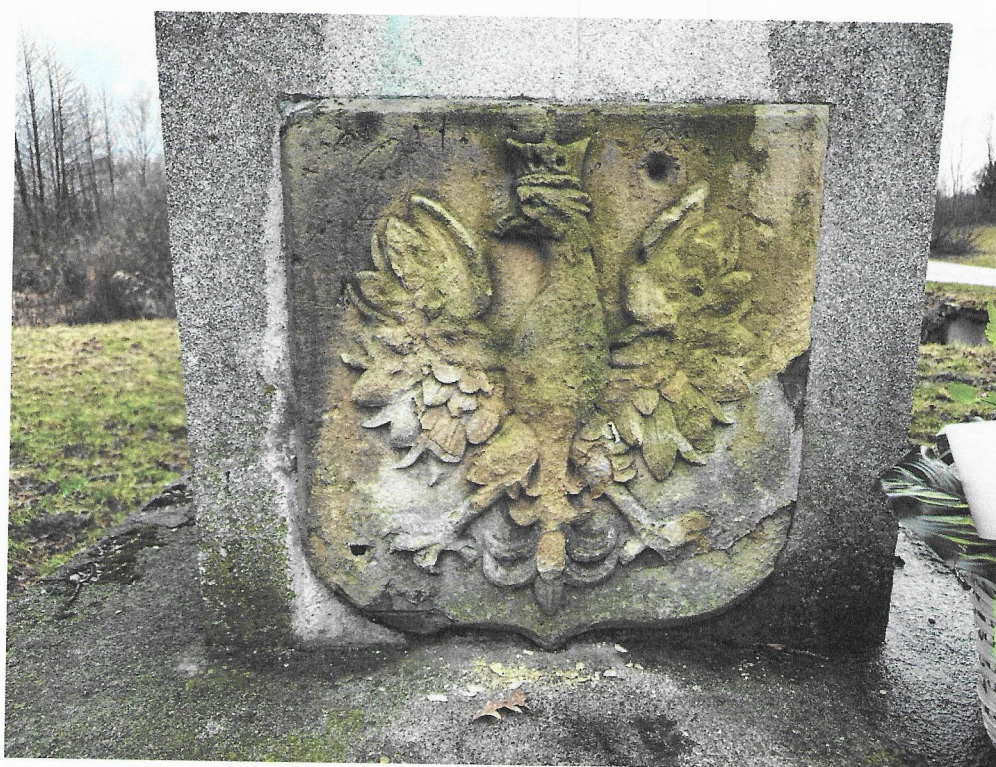
Od frontu w górnej części przymocowany jest stary, drewniany krucyfiks, poniżej tablica z brązu z napisem: *"Padli na polu chwały odpierając od granic państwa polskiego pod wodzą Józefa Piłsudskiego nawałę najeźdźców w latach 1918-20"* pod którym umieszczono imiona i nazwiska pięciu poległych. Pod tablicą na linii płaszczyzny cokołu umieszczono wykutego w wapieniu pińczowskim Orła Polskiego w koronie.

**Fot. nr 2** Pomnik Pamięci Piłsudczykom z 1931 roku w Niekrasowie. Widok płaskorzeźbionego Orła Polskiego w koronie.

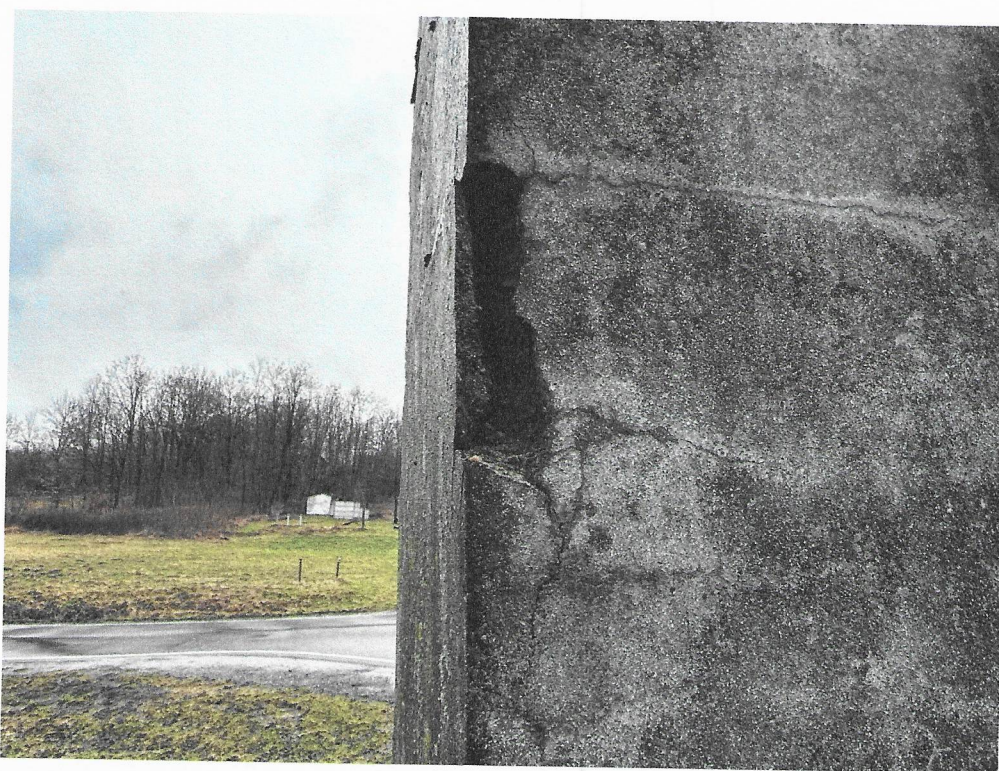
Największe zniszczenia do ubytki oraz spękania dekoracyjnej okładziny lastryko. Jego zwarta i sztywna struktura przez wiele lat poddawana była zmianom temperaturowo-wilgotnościowym, które doprowadziły do powstania spękań skurczowych. W ich wyniku powstały szczeliny, w które wnikały wody opadowe doprowadzając podczas ujemnych temperatur do oddziaływania mechanicznego w procesach krystalizacji ciecicy. Obrazem powyższych zmian są ubytki, odspojenia i liczne spękania warstwy lastryko, które w różnym stopniu występują na całej powierzchni obiektu (Fot nr 3,4).

**Fot. nr 3** Pomnik Pamięci Piłsudczykom z 1931 roku w Niekrasowie. Widok ubytku warstwy lastryko na krawędzi obiektu.

W przypadku struktury betonowej obłożonej lastrykiem proponuje się usunięcie zabrudzeń, nawarstwień i porażenia mikrobiologicznego wodą o odpowiednio dobranym ciśnieniu, wzmocnienie strukturalne oraz zabiegi biobójcze. Następnie elementy odspojone należy podkleić żywicami epoksydowymi. Istniejące spękania i ubytki lastryka wymagają uzupełnienia zaprawą cementową o odpowiednim doborze kruszywa jak najbardziej zbliżonego do materii oryginalnej. W końcowym etapie powierzchnie oryginalnie i uzupełnione należy wyszlifować aby uzyskać gładką powierzchnię. Stan istniejący oryginalnego lastryka nie pozwala na uzyskanie pełnego poleru. Dlatego do końcowej hydrofobizacji należy uwzględnić impregnat o właściwościach nasycających barwę podłoża.

4. Podklejenie odspojonych elementów z zastosowaniem żywic epoksydowych
5. Uzupelnienie ubytków i spękań zaprawą na wysokojakościowym cemencie portlandzkim z zastosowaniem kruszywa jak najbardziej zbliżonego pod względem frakcji i kolorystyki do oryginału.

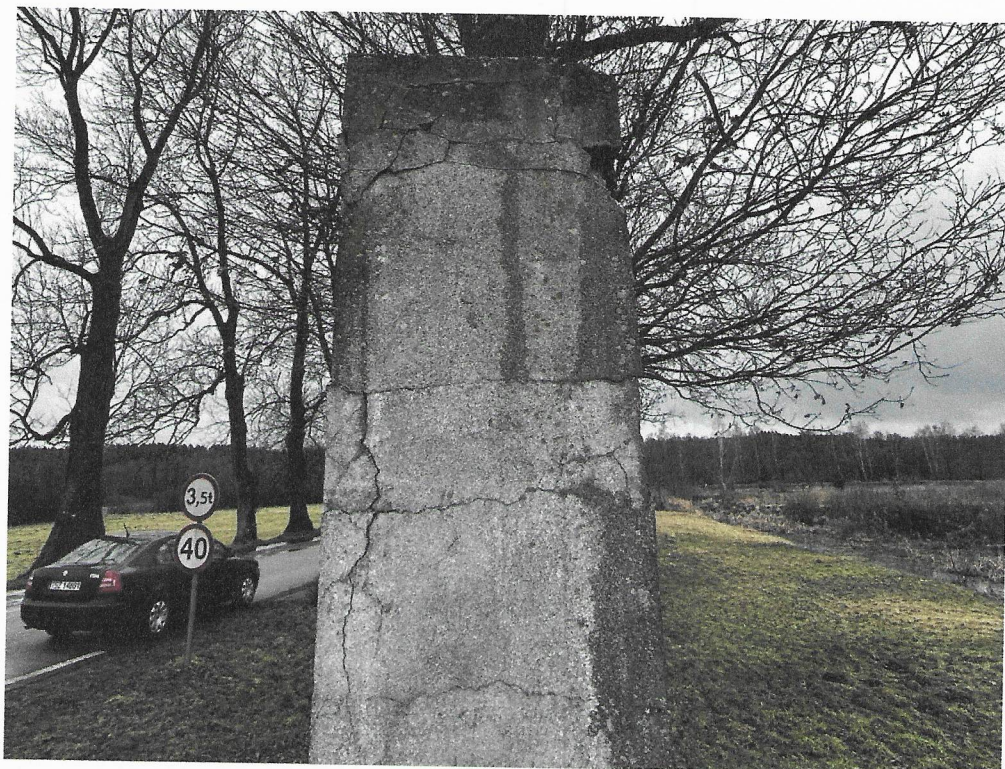
**Fot. nr 4** Pomnik Pamięci Piłsudczykom z 1931 roku w Niekrasowie. Widok charakterystycznych spękań warstwy lastriko

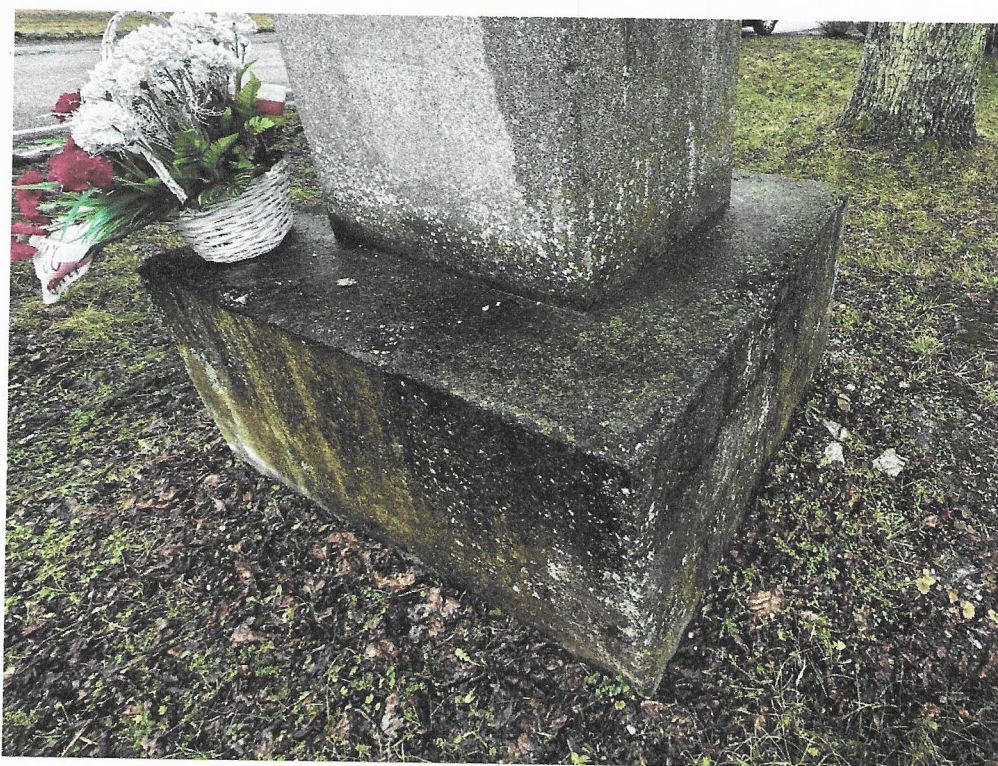
**Fot. nr 5** Pomnik Pamięci Piłsudczykom z 1931 roku w Niekrasowie. Widok porażenia mikrobiologicznego na powierzchni cokołu.

Podczas oględzin konserwatorskich na powierzchni obiektu stwierdzono występowanie porażenia mikrobiologicznego w postaci porostów i zielenic (Ryc. nr 5). Penetrują one przestrzeń porowatą poprzez wdzieranie się cieniutkich korzonków w szczeliny betonu, doprowadzając do rozluźnienia jego struktury i powstawania ewentualnych ubytków. Ponadto mikroorganizmy produkują kwasy, które w powolnym procesie niszczą strukturę lastryka i powodują przebarwienia jego powierzchni. Powyższe zmiany w największym stopniu zaobserwowano na cokole pomnika. Ponadto na powierzchni obiektu stwierdzono występowanie nawarstwień i zabrudzeń pochodzenia atmosferycznego.

1. Usunięcie wodą o odpowiednio dobranym ciśnieniu nawarstwień luźnych oraz porażenia mikrobiologicznego w postaci mchów i porostów.
2. Wzmocnienie strukturalne osłabionej struktury z zastosowaniem uelastycznionego preparatu, opartego na estrach etylowych kwasu krzemowego.

3. Całościowa dezynfekcja mikrobiologiczna za pomocą roztworów wodnych preparatów specjalistycznych nie zawierających środków powierzchniowo czynnych i metali ciężkich.

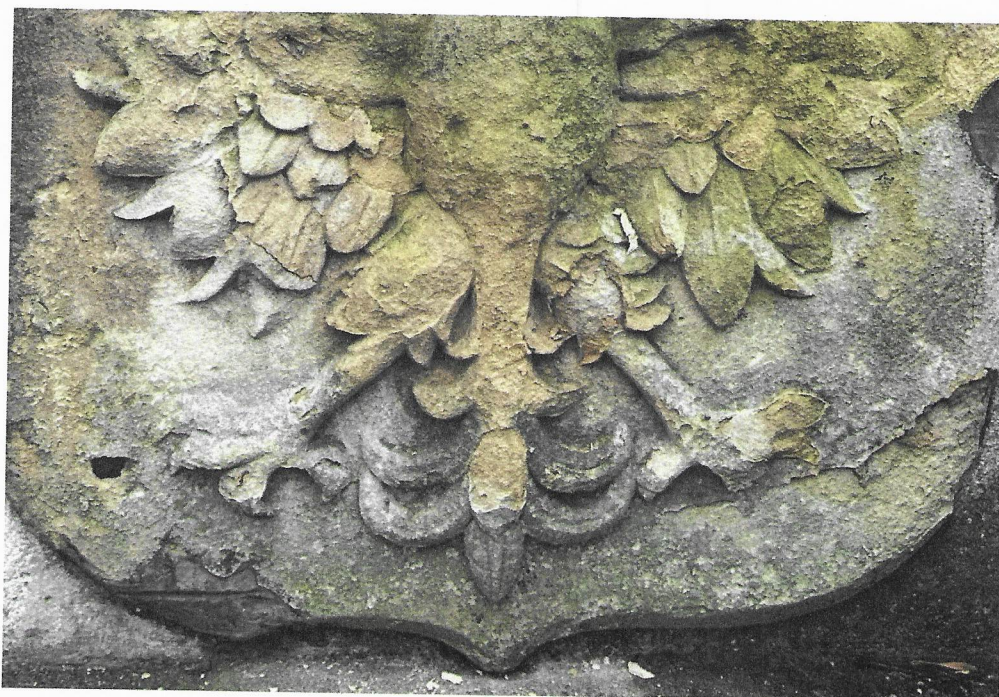
Zniszczenia posiada także wykonany z wapienia pińczowskiego płaskorzeźbiony herb Orła w Koronie. Uszkodzenia obejmują ubytki formy rzeźbiarskiej powstałych w wyniku czynników mechanicznych i procesów fizyko-chemicznych związanych z procesami wietrzeniowymi skały wapiennej (Fot. nr 6). W obecności wody opadowej uaktywniają się niektóre zanieczyszczenia będące w powietrzu, głównie tlenki siarki, przekształcające węglan wapnia z powierzchni kamienia w gips ( $\text{CaSO}_4 \cdot 2\text{H}_2\text{O}$ ). W wyniku powyższych procesów tworzy się zwarty nalot, zwany „falszywą patyną”, która jest czynnikiem wpływającym na absorbowanie zanieczyszczeń atmosferycznych. Ponadto powoduje ona zatykanie struktury porowatej w wapieniu, na skutek czego skała nie ma odpowiedniej zdolności dyfuzyjnych i następuje zniszczenie warstw powierzchniowych.

**Fot. nr 6** Pomnik Pamięci Piłsudczykom z 1931 roku w Niekrasowie. Widok poważnych uszkodzeń formy rzeźbiarskiej płaskorzeźbionego Orła Polskiego w Koronie.

Ponadto na powierzchni płaskorzeźby stwierdzono występowanie porażenia mikrobiologicznego w postaci zielenic obejmujący obszar całości herbu. Zaobserwowano także miejscowe uzupełnienia zaprawą cementową dolnej krawędzi.

Herb z Polskim Orłem należy oczyścić z zabrudzeń powierzchniowych, usunąć wtórne uzupełnienia cementowe i w całości wzmocnić z zastosowaniem uelastycznionego preparatu, opartego na estrach etylowych kwasu krzemowego. Ciemne nawarstwienia powstałe w wyniku procesów wietrzeniowych skały wapiennej zaleca się usunąć metodami chemicznymi tak aby nie naruszyć oryginalnej faktury identyfikującej ręczną obróbkę. Po zastosowaniu środków chemicznych konieczną czynnością będzie wykonanie zabiegów odsalających metodą rozpuszczenia soli do rozszerzonego środowiska. Ważnym działaniem będzie wykonanie impregnacji biobójczej odpowiednim środkiem przeznaczonym do zabytkowych elementów kamiennych. W następnej kolejności ubytki należy uzupełnić konserwatorską zaprawą mineralną barwioną w masie pigmentami ziemnymi pod kolor kamiennego elementu. Wszelkie trudnousewalne przebarwienia odznaczające się na powierzchni wymagają scalenia kolorystycznego mineralnymi farbami laserunkowymi przeznaczonymi do obiektów zabytkowych. Kończącym etapem działań konserwatorskich będzie dwukrotna impregnacja z zastosowaniem wysokojakościowego impregnatu krzemoorganicznego na

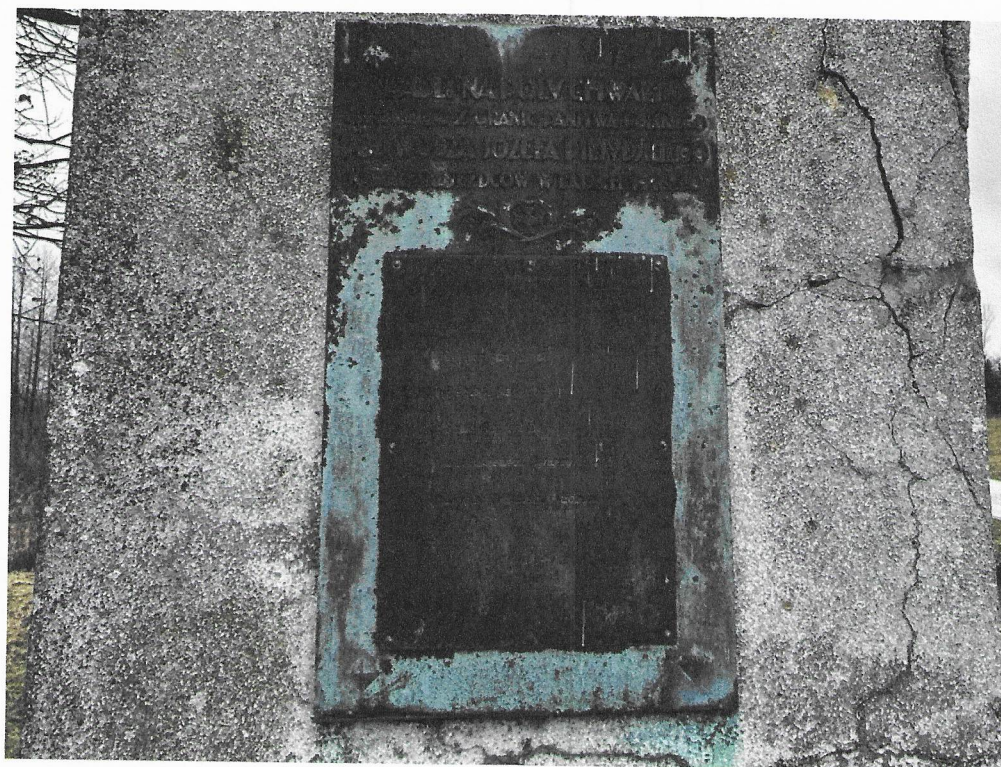
W przypadku tablicy inskrypcyjnej wykonanej z brązu zaobserwowano utworzenie się nierównomiernej patyny charakterystycznej dla tego typu obiektów będących w ekspozycji zewnętrznej. Warto dodać, że do oryginalnej tablicy przytwierdzono nitami mosiężną płytę z grawerowanymi imionami i nazwiskami poległych.

**Fot. nr 7** Pomnik Pamięci Piłsudczykom z 1931 roku w Niekrasowie. Widok stanu zachowania tablicy inskrypcyjnej

W przypadku tablicy inskrypcyjnej zaleca się usunąć produkty korozji metalu metodami ściernymi a powierzchnię metalu zabezpieczyć specjalistycznym środkiem polegającym na reakcji z powierzchniowymi tlenkami miedzi w celu uzyskania silnej, nierozpuszczalnej, polimerowej powierzchni.
